## 浮罗山背落石砸破水管 槟供水机构正抢修

发布于 2021年08月20日

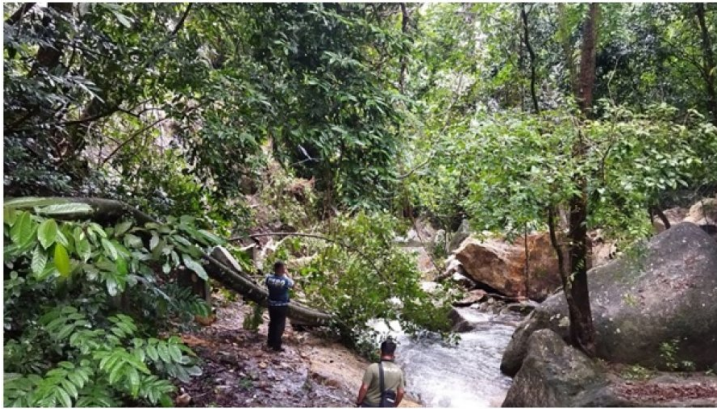
槟州供水机构正在进行水管修复工程，以尽量减少这次事故对浮罗山背供水服务的影响

他指出，槟州供水机构 (PBAPP) 从今日起已动员其紧急水管抢救小组修复位于浮罗山背大湾桥取水口 (Titi Kerawang water intake) 的2个破损的原水水管。

同时，槟州供水机构的紧急水管抢修小组已被部署到林区，以快速实施最合理的解决方案，重新连接破损的水管。

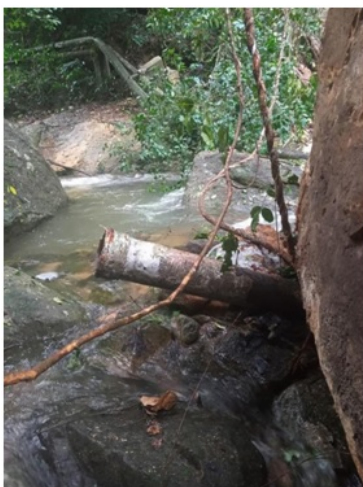
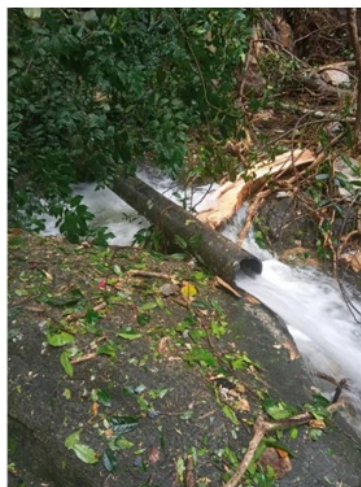
槟州供水机构首席执行官拿督杰瑟尼今日在文告中说，这次事故是因恶劣天气导致的落石所致，落下的巨石破坏了一个150毫米及一个225毫米的原水水管。

落下的巨石破坏了一个150毫米及一个225毫米的水管。
