槟州供水控股有限公司（PBAHB）及  
槟州供水机构（PBAPP）  
首席执行员  
拿督杰瑟尼

新闻稿

当水位偏低时，亚依淡水坝正进行维修

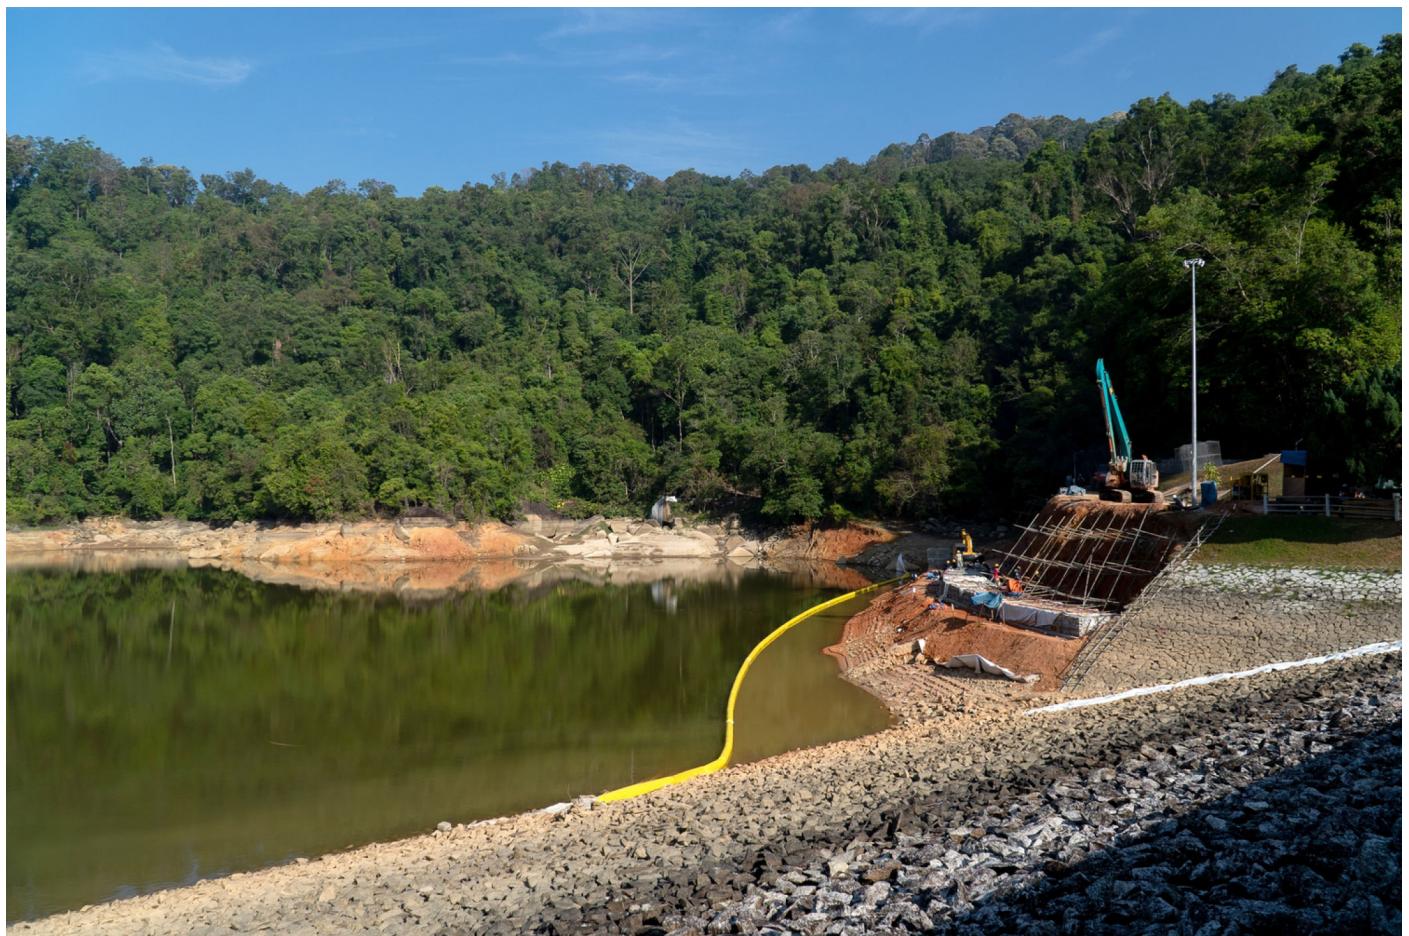
**22.3.2019: Air Itam Dam abutment repair and stabilisation works.**

- 用合适的材料挖掘和回填受损部分。
- 使用高强度土工布压实和包裹相关部分。
- 铺设 230 毫米厚的岩石床垫，系在土钉和钢丝绳锚上。
- 在水坝尺高的水线上方建造一个“石笼”（一个装满岩石的笼子）。
- 建造一个层迭式混凝土排水管，有效地将顶部土壤下方的水引入水坝。

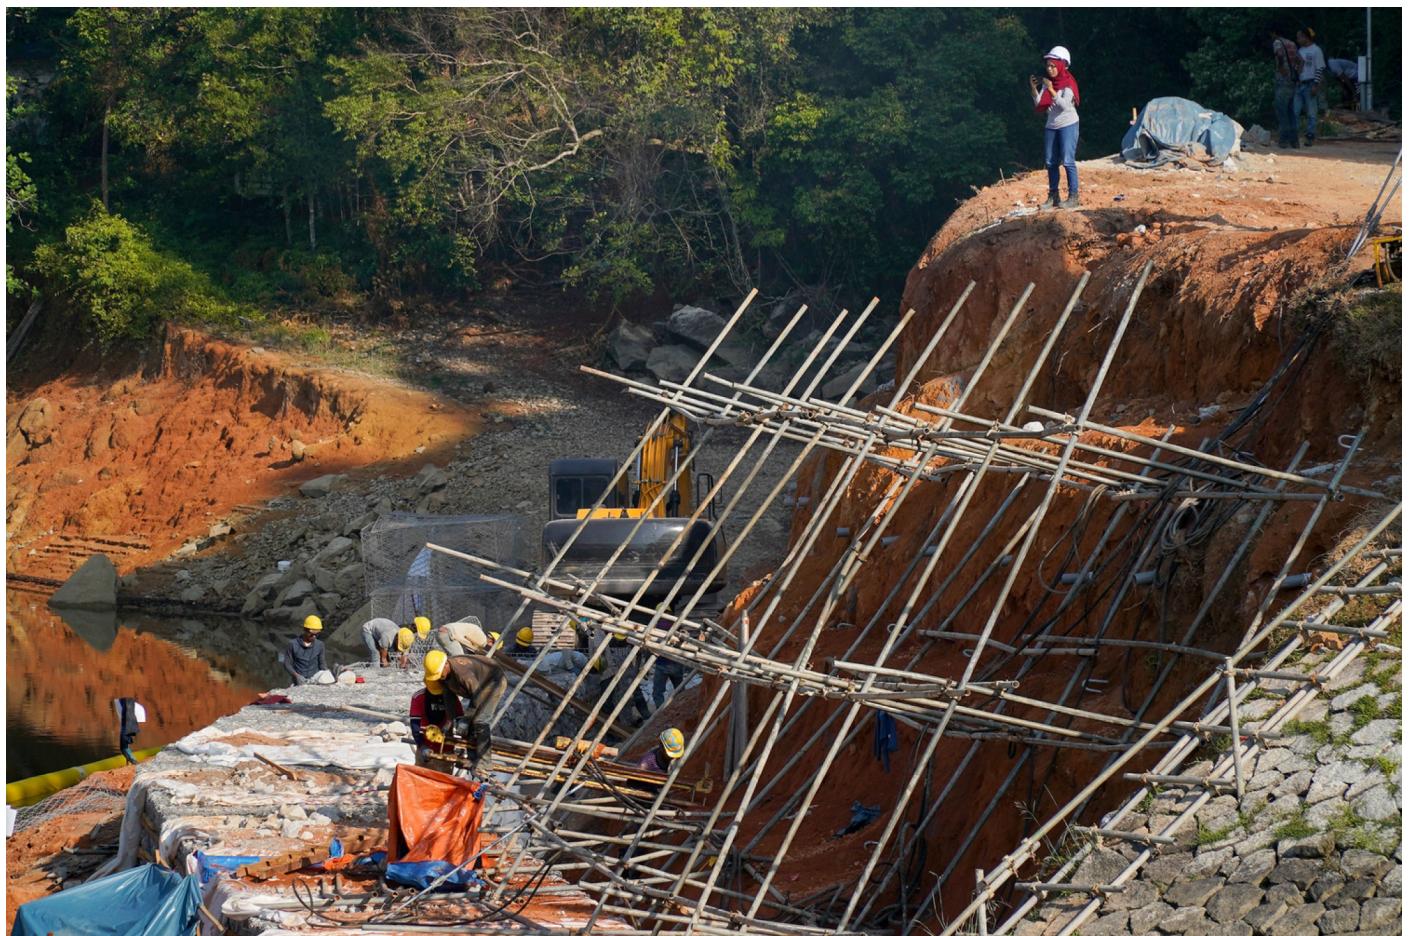
**22.3.2019: Air Itam Dam abutment repair and stabilisation works.**

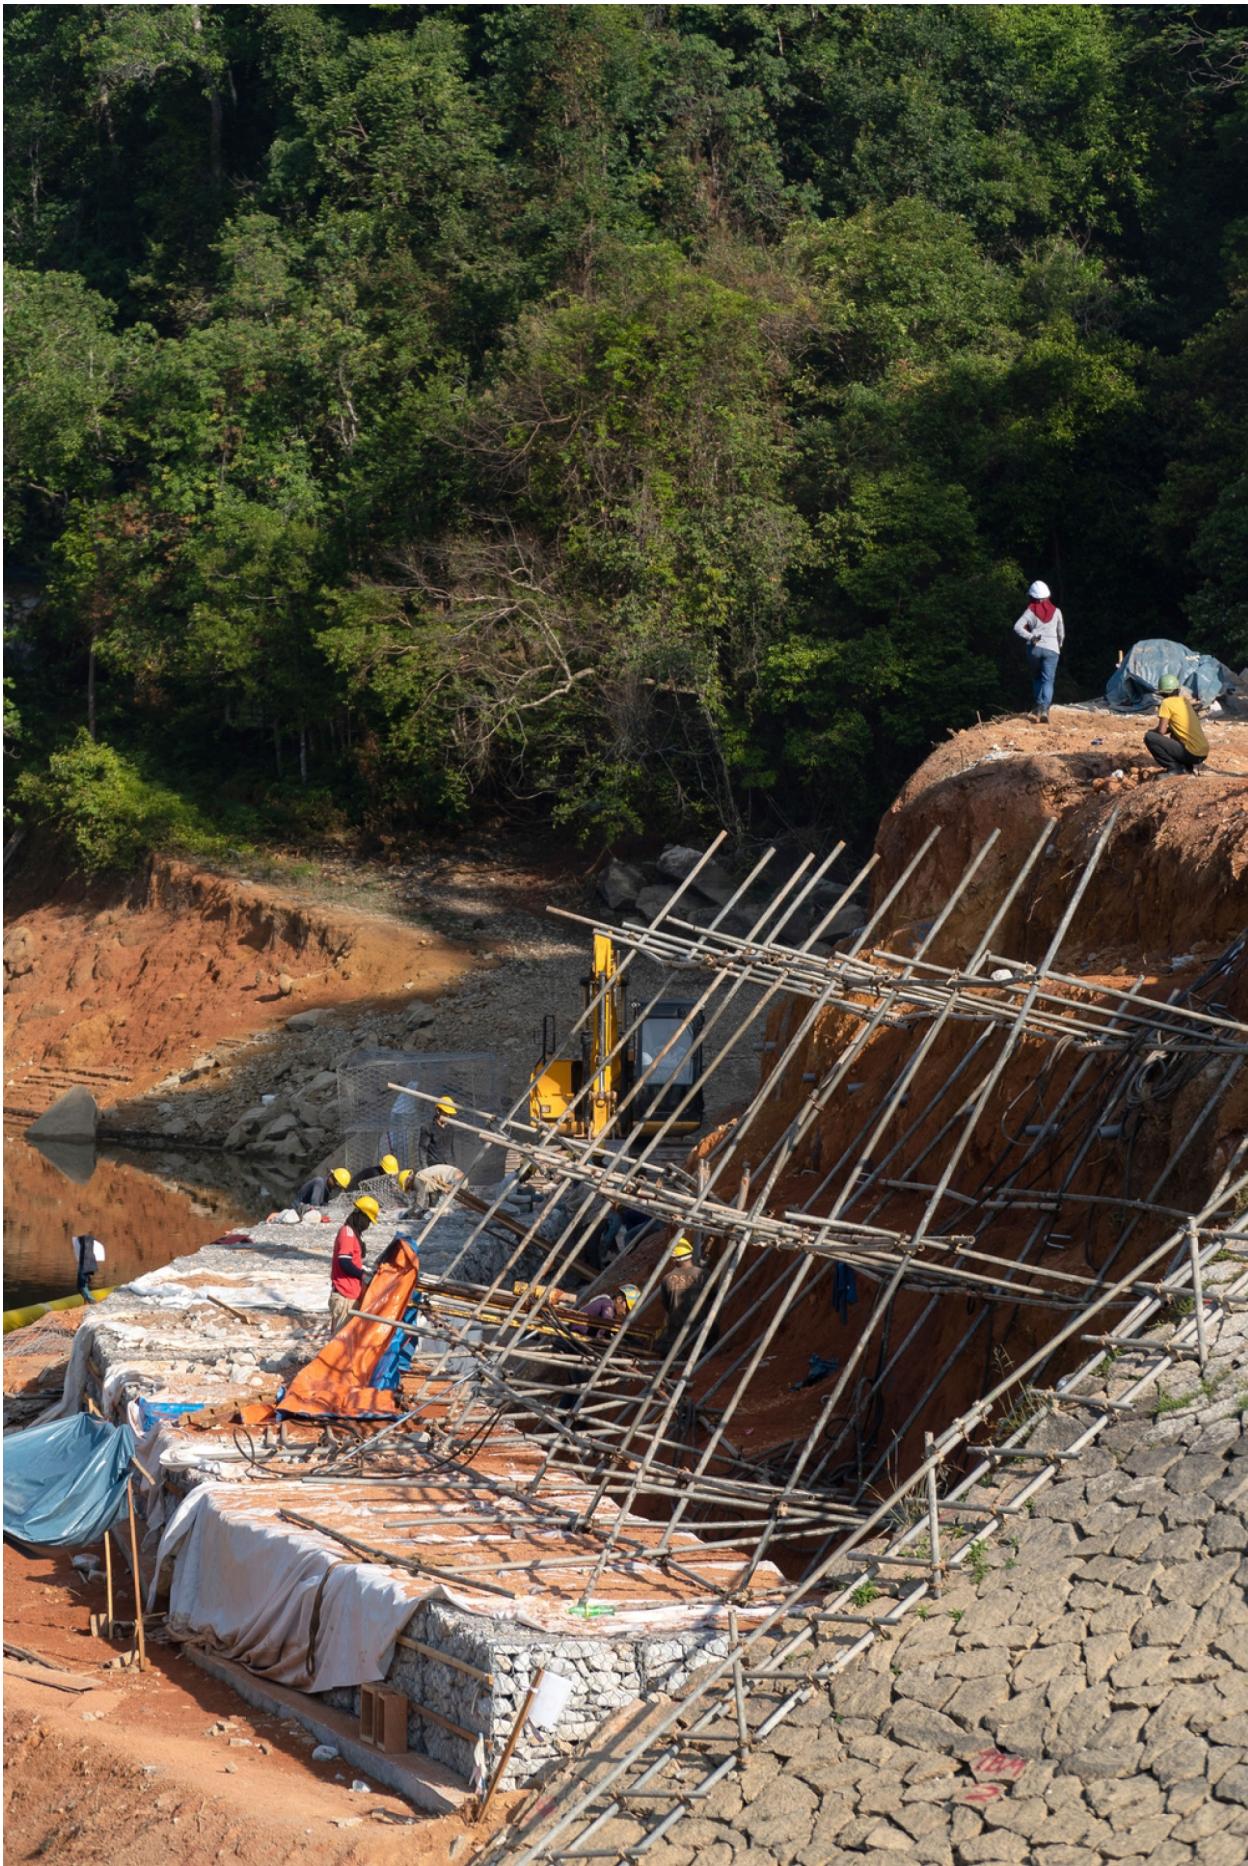
**22.3.2019: Air Itam Dam abutment repair and stabilisation works.**
