威北爆水管檳島也受累

# 影響13萬用戶水供

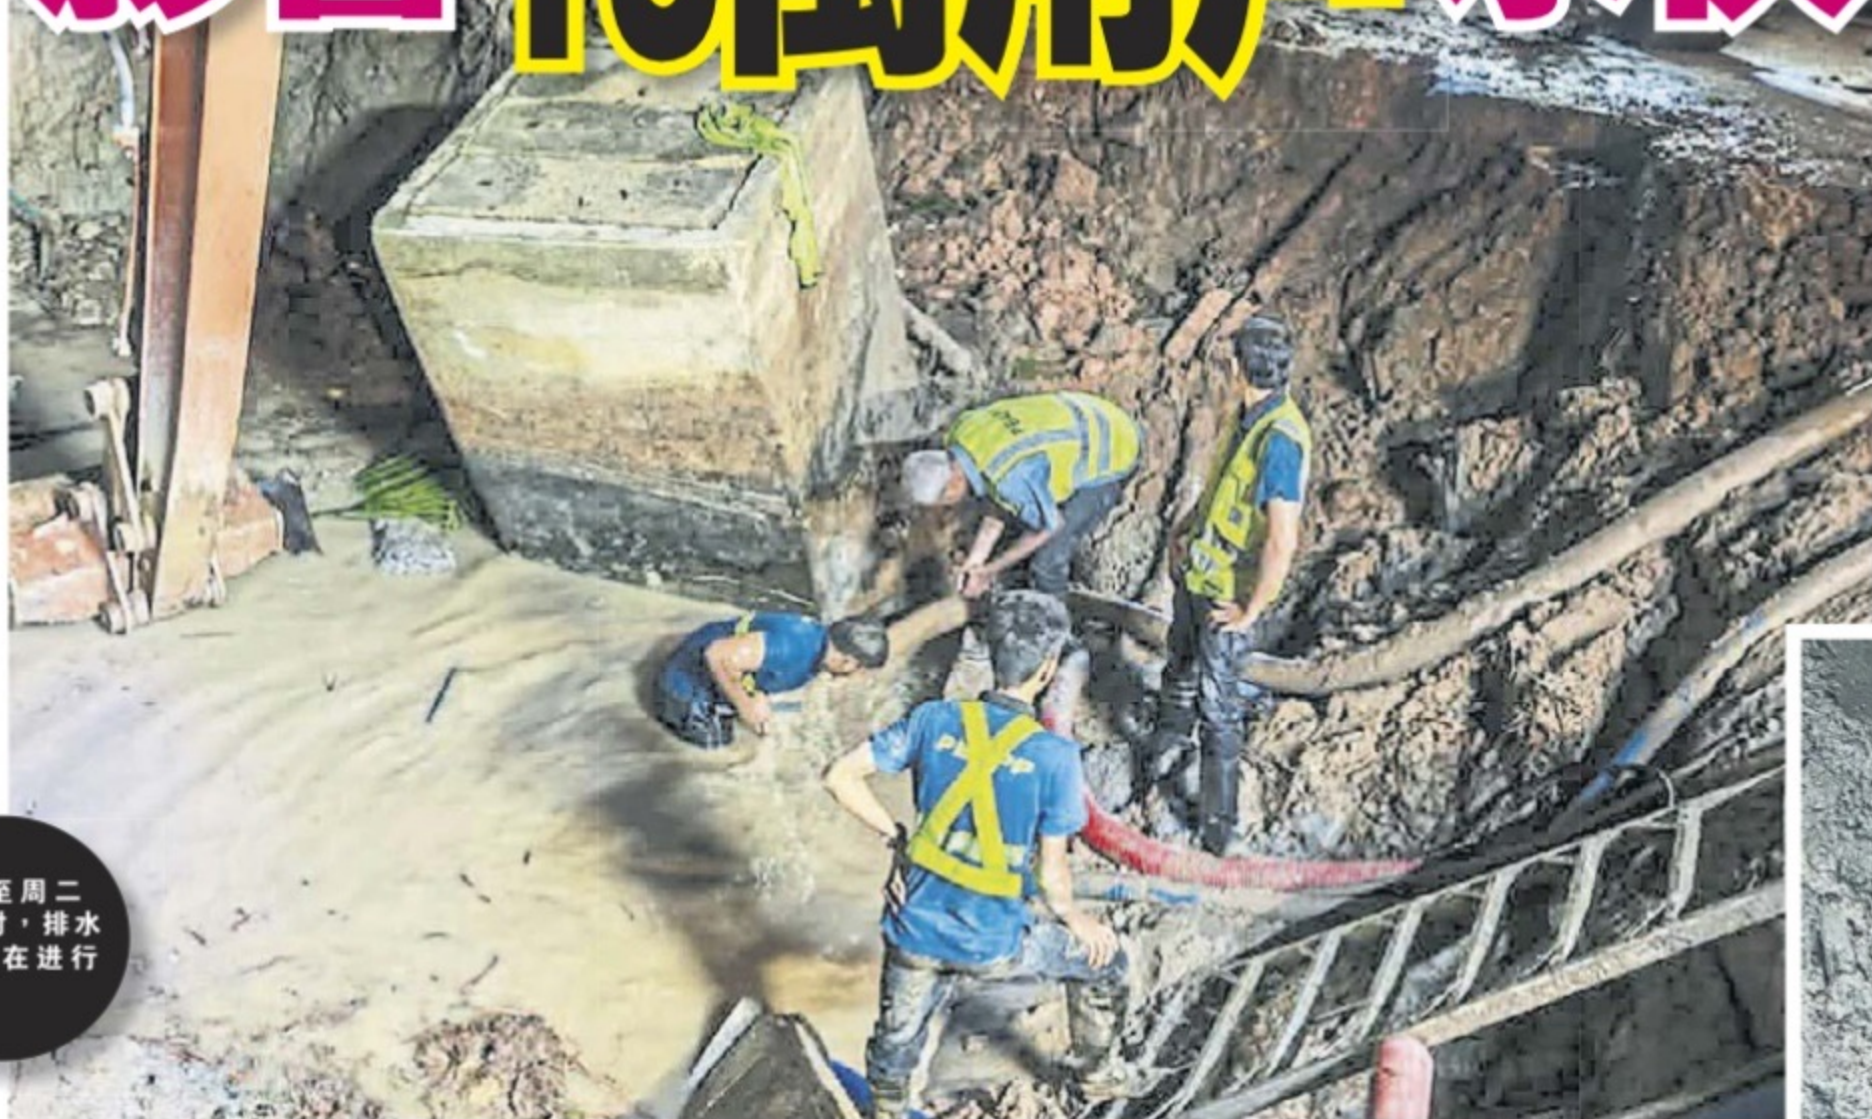
■截至周二早上6时，排水作业仍在进行中。

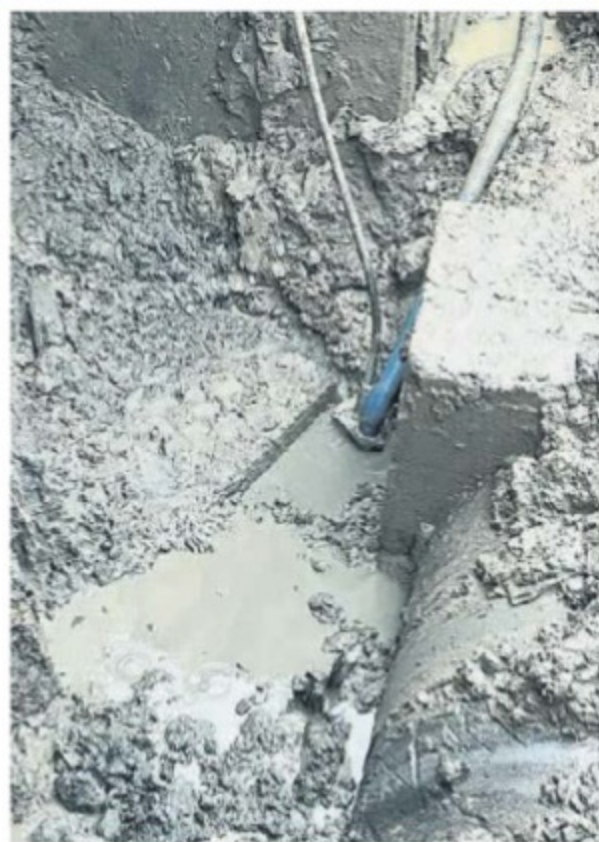
■威北区一条水管爆裂，引发突发性水供中断。

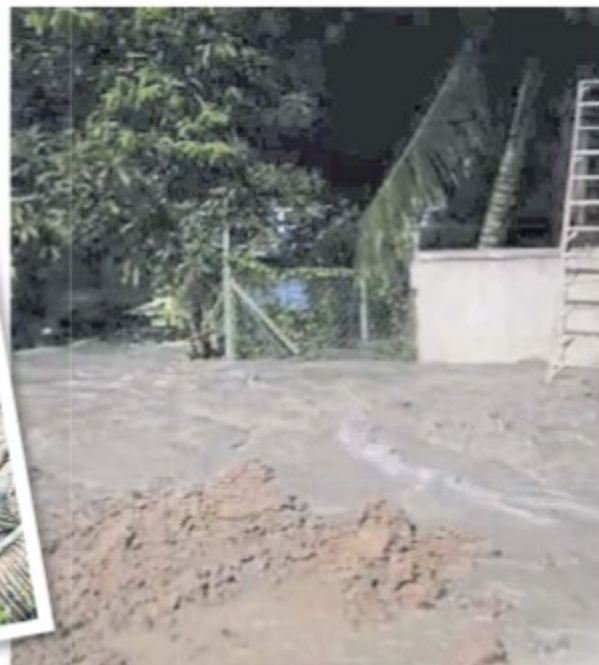
■威北双溪罗甘区发生300毫米水管爆裂事故，涉及连接至1350毫米主输水管的排水管。

该机构总执行长拿督巴马纳登发文指出，有关300毫米水管于昨晚11时30分被发现破裂，导致当地甘榜发生水灾。该水管连接一条直径1350毫米的主要输水管。

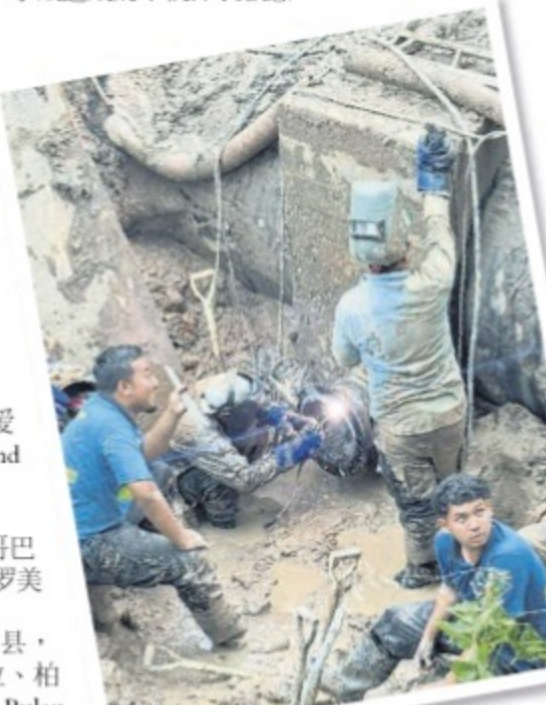
■维修团队展开焊接维修工程。

截至今年2时30分，维修团队进行准备工作，以展开焊接维修工程。

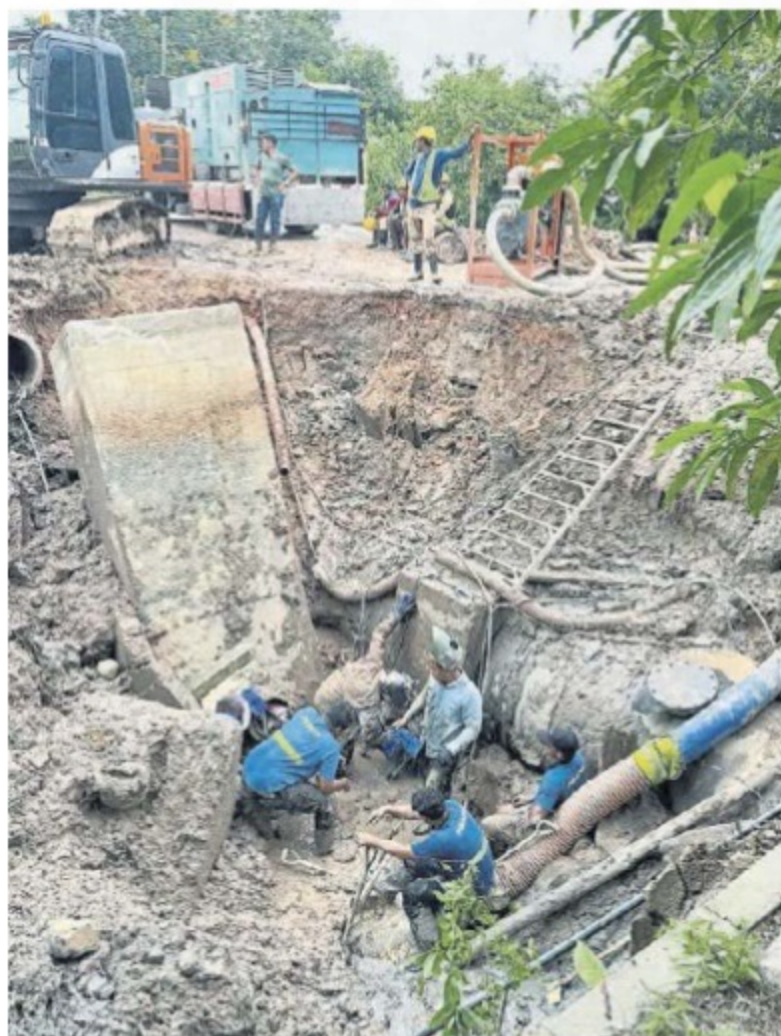
■檳供水机构已启动紧急应对机制，展开维修工程，预计周二晚上8时35分完成，并将分阶段恢复水供予受影响用户。

檳州供水机构已启动紧急应对机制，维修工程于今日凌晨2时35分展开，预计晚上8时35分完成，长达18小时，并将分阶段恢复水供予受影响用户。
